WMV BESCHERMT FLENSASSEN VAN ROLLEN IN STORMVLOEDKERING RAMSPOL

# Semi-keramische deklaag weerstaat water en slijtage

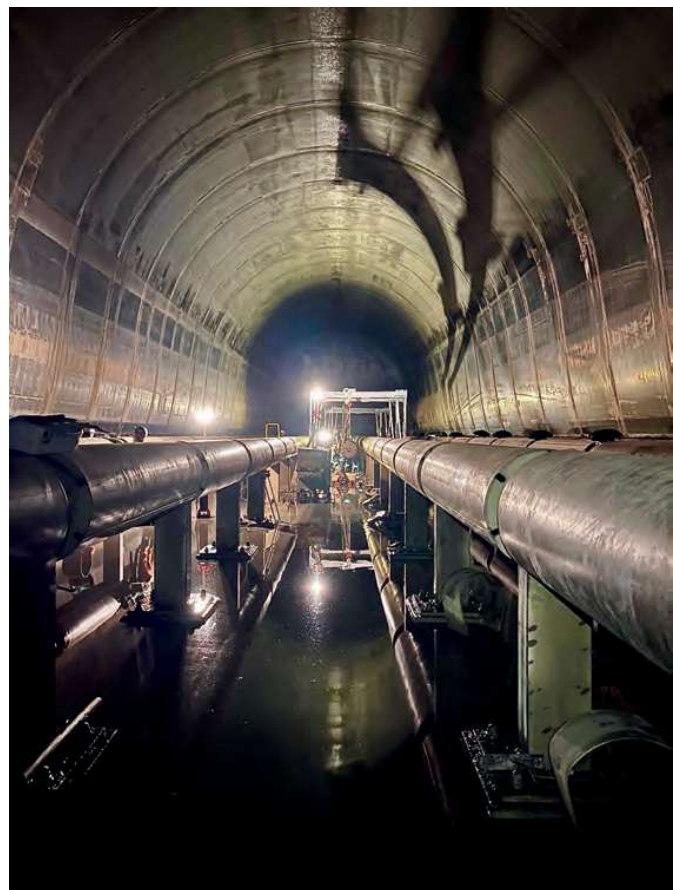
Eén keer per jaar wordt de kering regulier geïnspecteerd aan de buitenzijde tijdens de functioneringssluiting. Hierbij wordt de kering gevuld met water en lucht. Eén keer per vier jaar is er een 'luchtsluiting voor inspectie en onderhoud aan de binnenzijde'. Daarbij worden elementen als het rubberdoek en de geleiderollen gecontroleerd. Bij de meest recente inspectie bleek dat sommige geleiderollen vastzaten, zodat de rolweerstand van de geleiderollen te hoog werd.

Een kijkje in de opgeblazen balg van de stormvloedkering Ramspol. Boven het deel dat met luchtdruk omhoog wordt gebracht. Links en rechts de geleiderollen, die zich iets minder dan 1,5 meter boven de bodem van de betonnen bak bevinden.

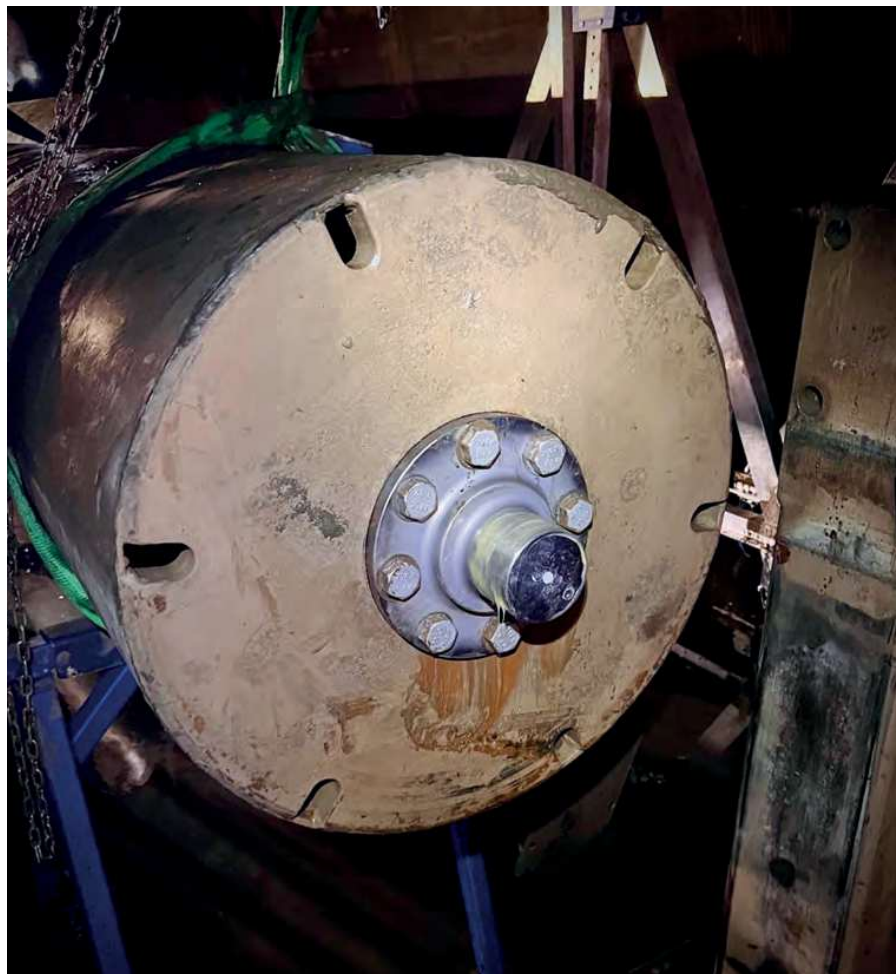
Een rol voorzien van een nieuwe flensas; klaar voor montage.
