WMV BESCHERMT FLENSASSEN VAN ROLLEN IN STORMVLOEDKERING RAMSPOL

# Semi-keramische deklaag weerstaat water en slijtage

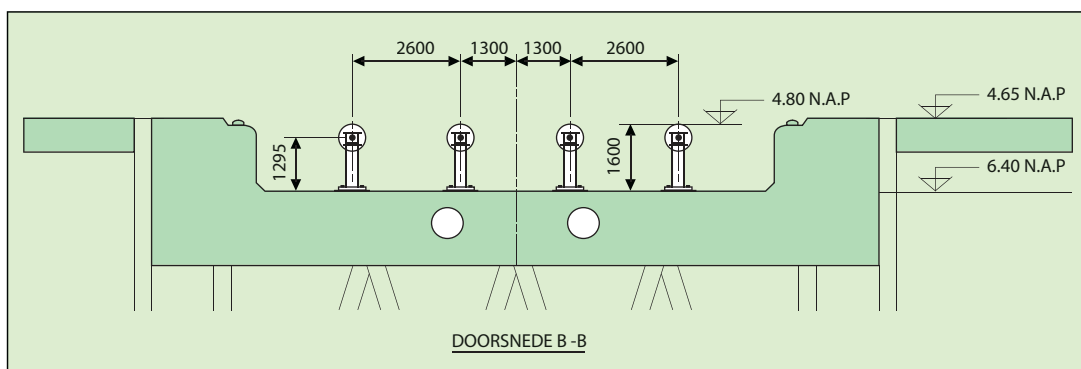
Dwarsdoorsnede van de tunnel met hierin de vier rijen geleiderollen waarmee het rubberen balgdoek netjes in de betonnen bak wordt geleid.

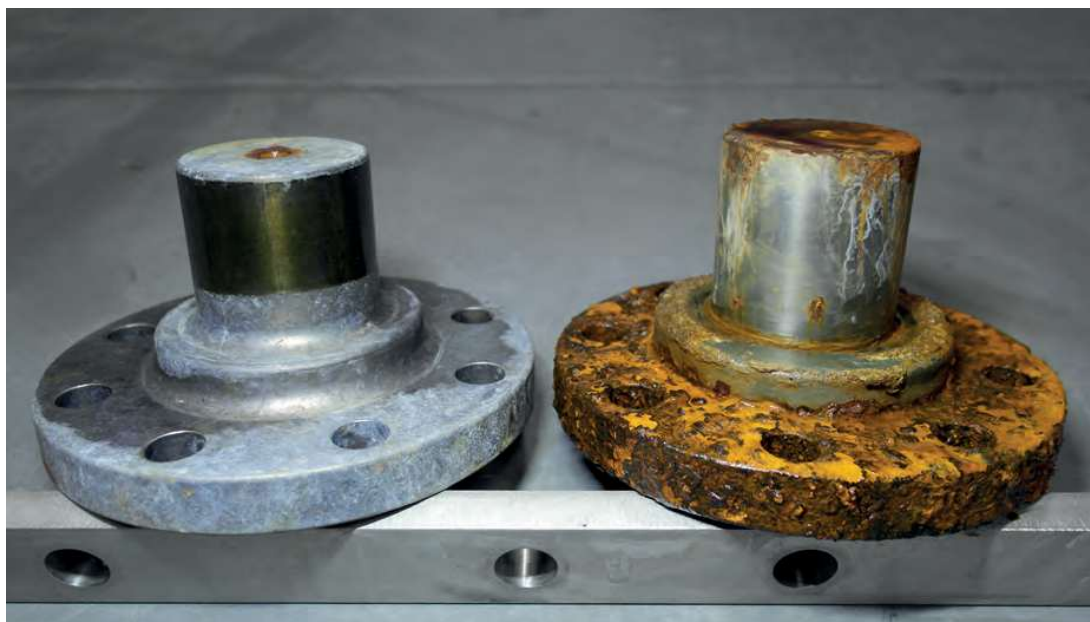
Het resultaat van de 1.000 uur durende NSS-zoutproeitest. Links het hoofddraaipunt voorzien van Lunac 2+ duplo op de flensas (donkere deel) en Protalloy op de flens. Rechts de oude variant.
